Produktthinweise

Carports

<h1>Allgemeine Hinweise</h1>

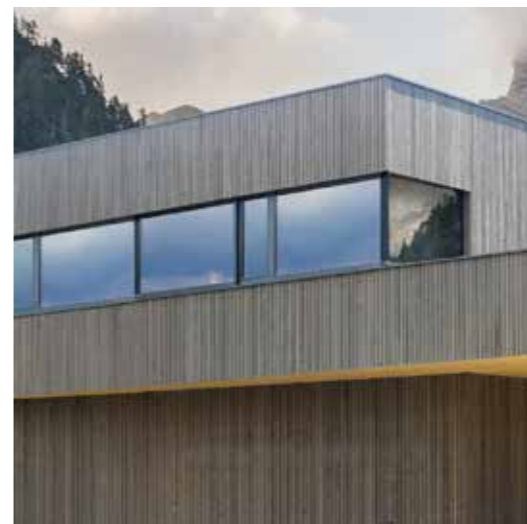
○ Montage einer vorvergrauten Fassade im Jahr 2017

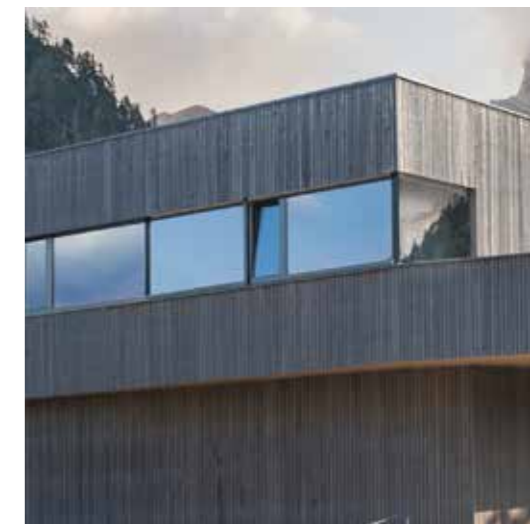
○ Gleiche Fassade ohne Nachbehandlung im Jahr 2020

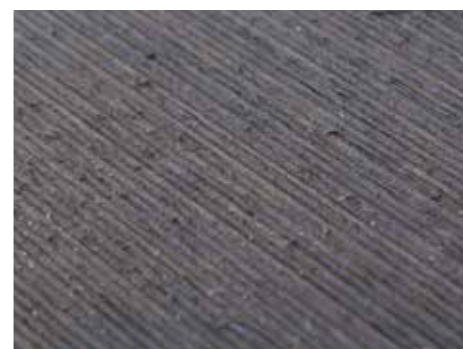
Eine fein strukturierte Oberfläche

Bei der Oberfläche unserer neuen Lattung haben wir besonderen Wert auf eine sehr harmonische Optik und Haptik gelegt. Vorder- und Rückseite sind mit einem aufwendigen Verfahren gebürstet worden und bilden damit eine sehr fein strukturierte Riffelung.

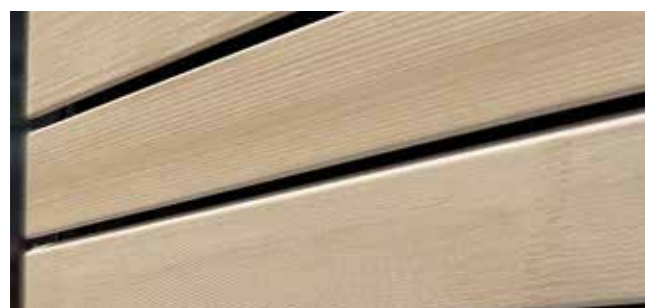
○ Weißtanne, keilgezinkt. Allgemeiner Neuzustand

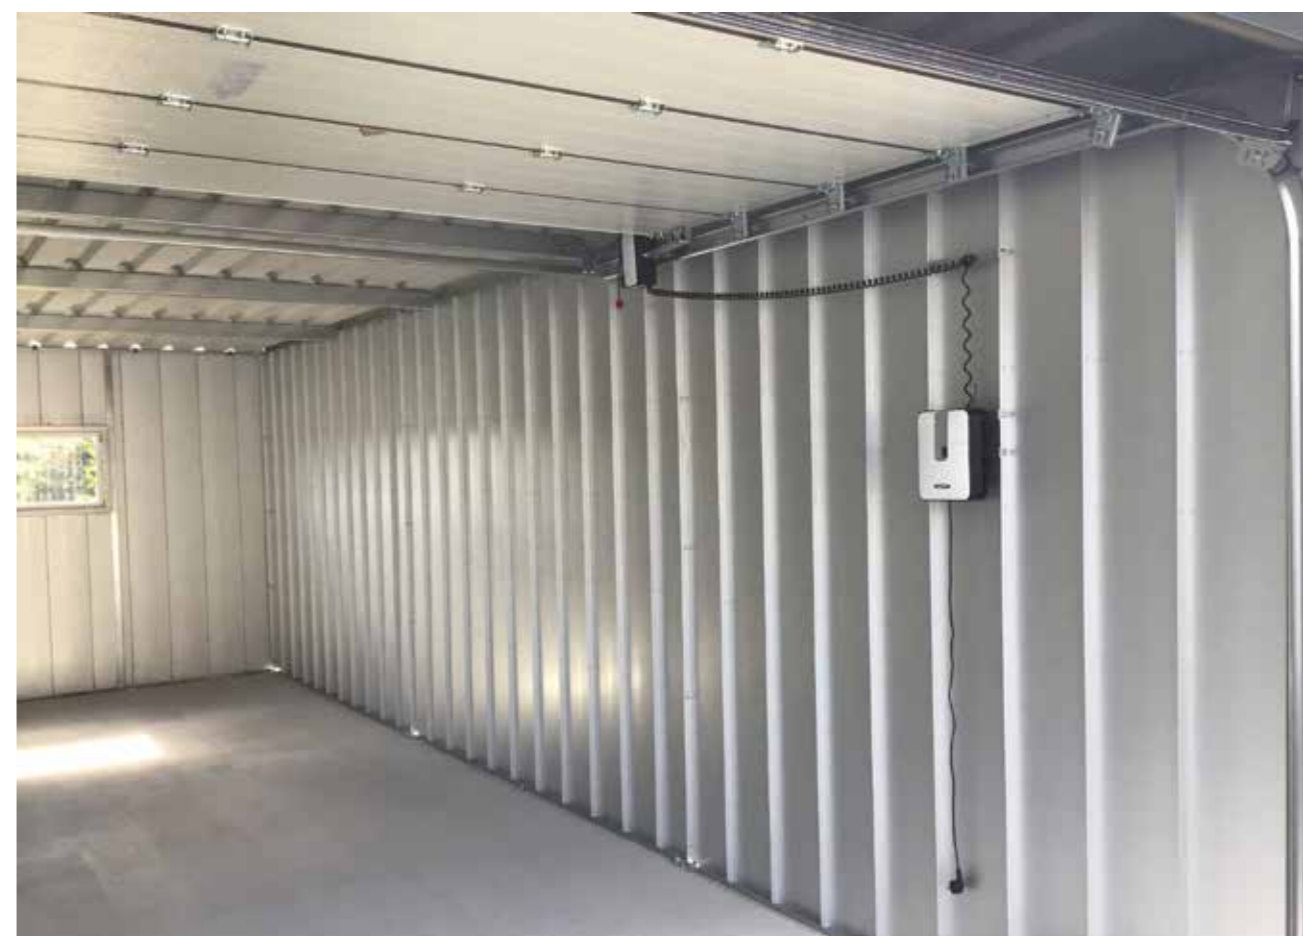
o Innenansicht einer Garage von Siebau mit äußerer Flachwandoptik und optionalem Fenster sowie Torantrieb.

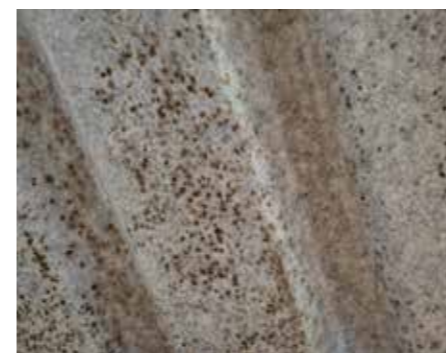
Vliesbeschichtung mit Schimmelbildung durch unzureichende Lüftung (Beispiel)

Detailaufnahme einer optionalen Vliesbeschichtung der Dachunterseite ohne und mit Schimmelbildung (Beispiel). Durch unzureichende Lüftung und die in der natürlichen Raumluft enthaltenen Sporen kann es zu einer Schimmelbildung am Vlies kommen. Dies ist kein Reklamationsgrund und der Schimmel kann in der Regel mit handelsüblichen Schimmelmitteln wieder entfernt werden.

Wie jede Wohnung oder jedes Haus, muss auch eine Garage / ein Gerätehaus regelmäßig gelüftet werden. Bei einer unzureichenden Belüftung kann es zu einer Schimmelbildung in der Garage / dem Gerätehaus kommen. Ist das Dach mit der optionalen Vliesbeschichtung ausgestattet, können bei unzureichender Belüftung die in jeder Raumluft vorhandenen Sporen, partiell schwarze Schimmelflecken auch am Vlies verursachen. Oftmals ist es möglich, diese Flecken mit handelsüblichen Mitteln gegen Schimmel wieder zu entfernen. Bitte beachten Sie hierzu die jeweiligen Gebrauchsanweisungen

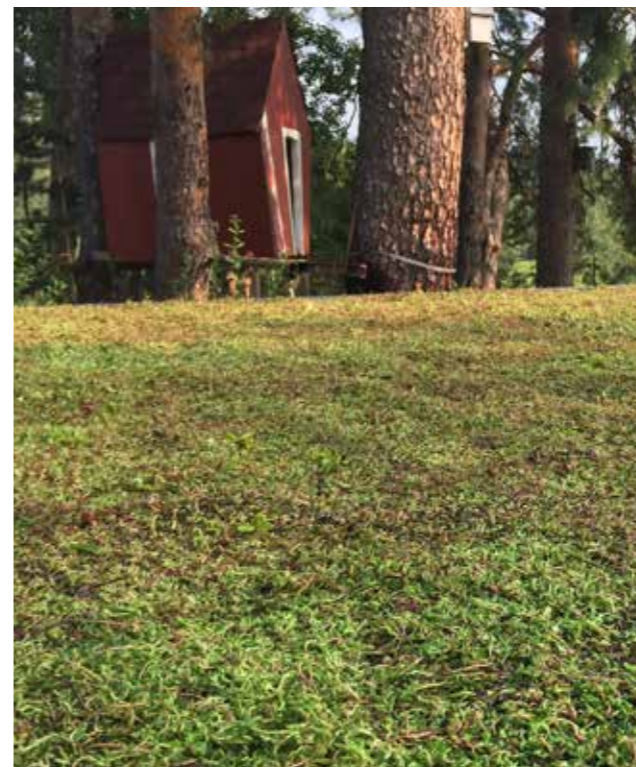
- Dachbegrünung Beispiel mit Moos-Sedum-Bewuchs zu gleichen Teilen

Bei den Dachbegrünungen von Siebau handelt es sich um einen Moos-Sedum-Bewuchs. Je nach Standort und äußeren Einflüssen kann sich eine Bewuchsart stärker oder schwächer ausbilden. Dies ist ein natürlicher Prozess und stellt keinen Reklamationsgrund dar. In sehr heißen und trockenen Perioden kann es bei z.B. nicht ausreichender Wässerung zu einer Braunfärbung des Belages kommen. Nach einer ausreichenden Bewässerung wird sich in der Regel sukzessive der Bewuchs wieder erholen. Dies ist ein natürlicher Prozess und stellt keinen Reklamationsgrund dar. Eventuell kann eine Nachsaat eingebracht werden

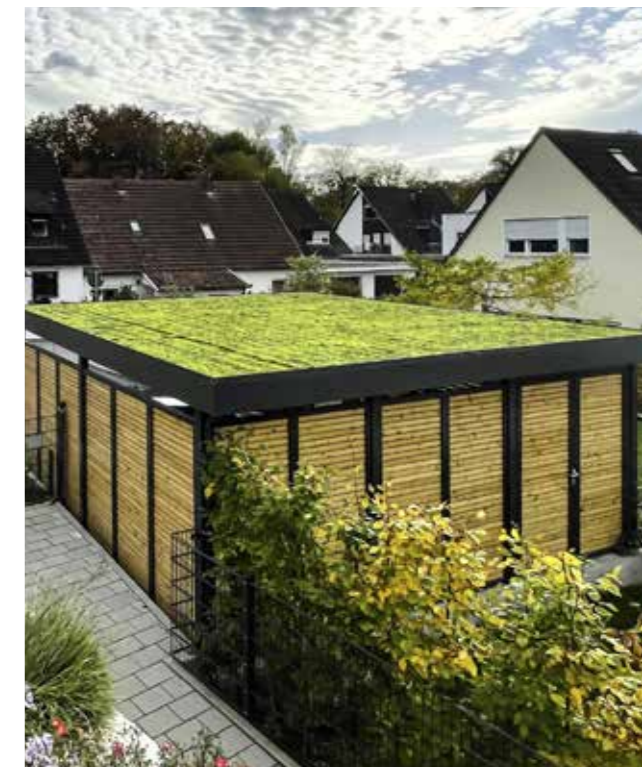
- Dachbegrünung Beispiel mit Moos-Sedum-Bewuchs - stärkere Durchsetzung des Moos-Bewuchses

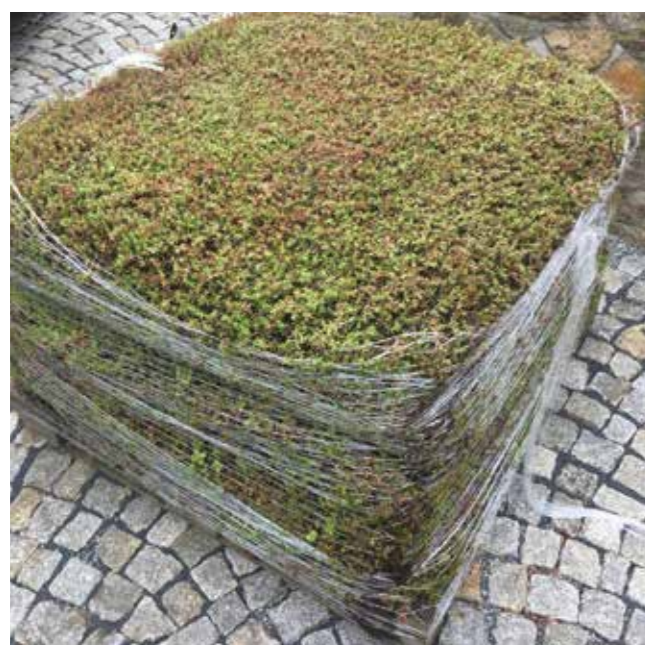
- Moos-Sedum-Matten

Die Matten mit dem Bewuchs werden kurz vor der eigentlichen Montage geerntet (je nach Witterungslage) und frisch auf der Baustelle angeliefert

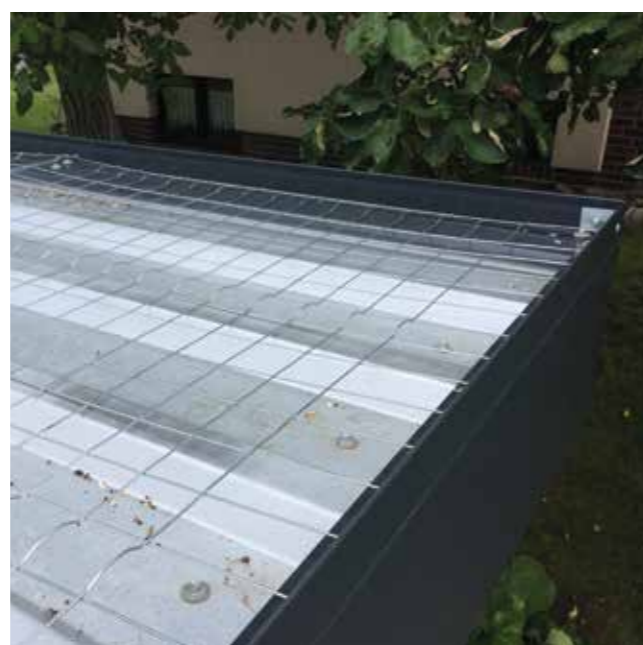
- Gittermatten und Blendrahmen

Um später eine gerade Oberfläche zu erhalten und für eine ausreichende Belüftung zu sorgen, wird das Dach mit speziellen Gittermatten ausgelegt. Auf die Attika (Dachrandverkleidung) wird ein ca. 5 cm hoher Aufsatzwinkel aufgebracht (farbgleich Attika). Dieser bildet die Umrandung der Dachbegrünung

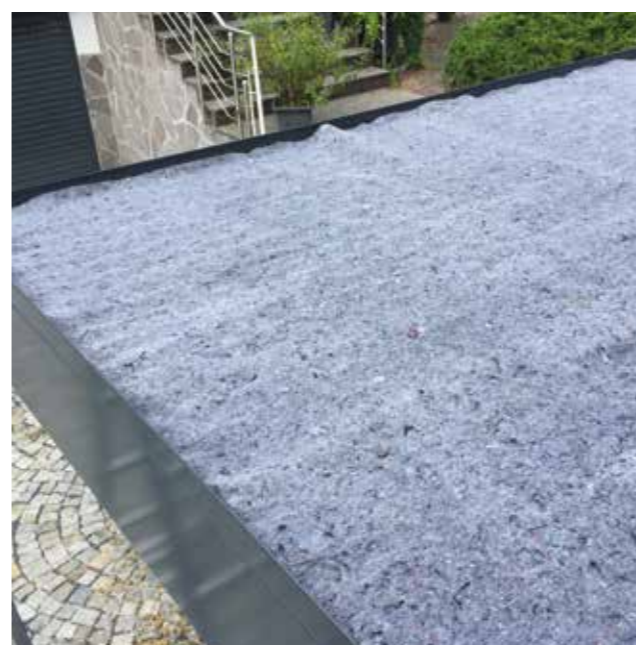
- Schutz- und Speichervlies

Auf die Gittermatten wird ein Schutz- und Speichervlies verlegt. So wird ein „Bodenabtrag“ der Bewuchsmatten verhindert. Gleichzeitig speichert der Vlies Nässe und sorgt so für eine längere Feuchtigkeitsregulierung des Systems

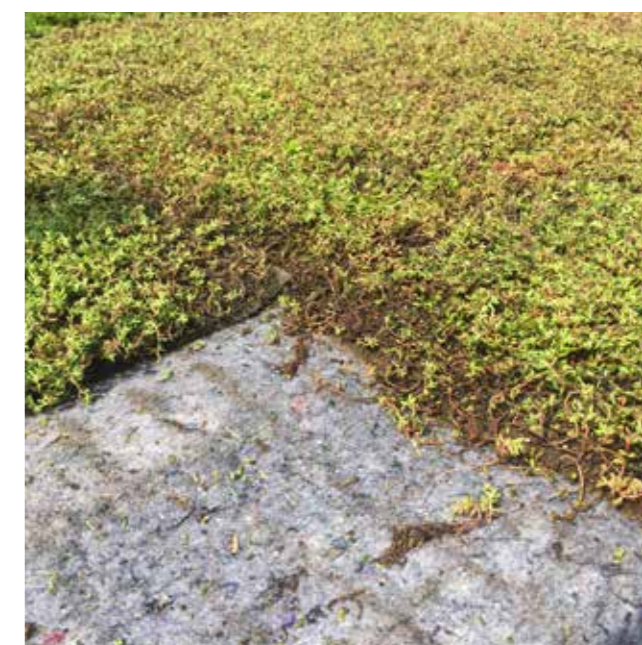
- Verlegung

Die einzelnen Moos- Sedum-Matten werden zuletzt auf dem Schutz- und Speichervlies gleichmäßig verlegt. Nach einiger Zeit entsteht eine sehr gleichmäßige und homogen Bewuchsfläche
